NASA 发布 SpaceX CRS - 7 故障调查报告

2015 年 6 月 28 日，美国 SpaceX 的猎鹰 9-1.1 火箭在执行第 7 次国际空间站货运补给任务(SpaceX CRS -7)时，火箭升空 2min 19s 后出现故障发生爆炸，龙飞船及其携带的 1.9t 左右的载荷也全部损毁。事故发生后，NASA 一方面责成由 SpaceX 主导的调查委员会进行调查，而另一方面又进行了独立调查。2015 年 11 月，SpaceX 调查组最终将故障定位在二子级液氧贮箱中的氦气瓶支架制造材料问题导致其在任务中失效。2018 年 3 月 12 日，NASA 独立评估小组发布了《NASA 独立评估小组对 2015 年 SpaceX CRS -7 事故的故障调查报告》，现将主要内容摘译如下：

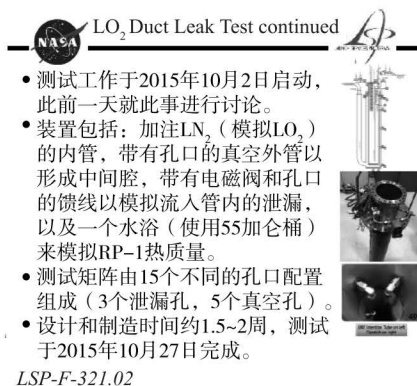
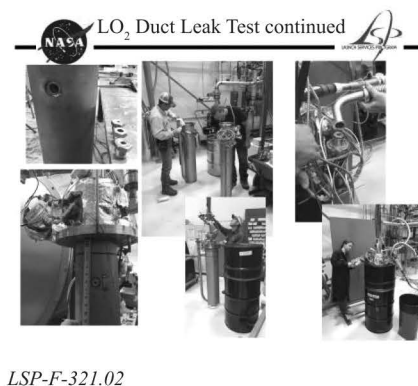
图 1 故障模式 2 测试

故障模式 1：假设 RP-1 泄漏到液氧输送管路外部的隧道管，使液氧升温，从而导致液氧喷出。然而，通过热分析很快确定了泄漏到液氧输送管路外部隧道管的 RP-1 的热量不足以影响到液氧输送管路中的液氧温度。后经过建模和分析发现，在 RP-1 未泄漏至液氧输送管路外部的隧道管之前，液氧已从输送管路泄漏至隧道管。这样，环绕在液氧输送管路周围的 RP-1 就能够传递足够的热量使液氧气化，并最终溢出。这成为了故障模式 2。评估小组迅速利用马歇尔太空飞行中心的资源，建立了一个试验室，并进行了测试(如图 1 所示)，以验证该故障模式中的热传递的假设。经过为期两周的测试后，IRT 能够确定故障模式 2 中有更多的热量传递，但仍不足以在 800~900ms 的时间范围内发起喷射事件。

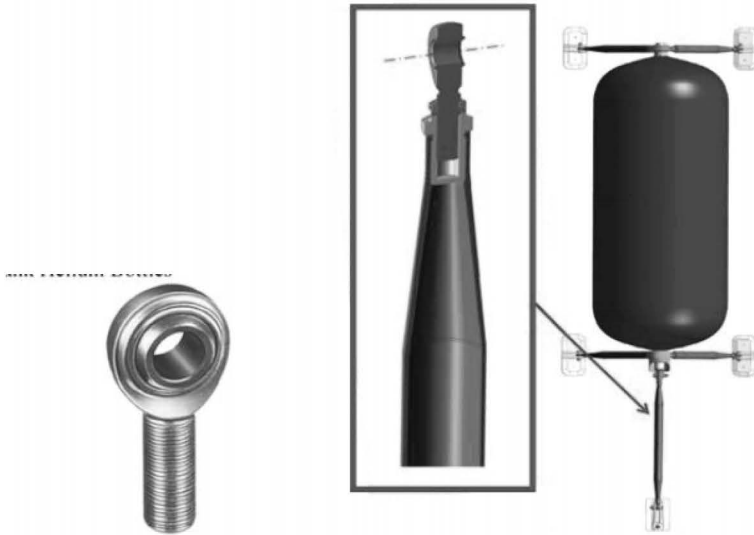
图 2 螺栓、支架及复合材料缠绕压力容器

3) COPV 轴向支撑支柱的螺纹铸造不锈钢吊环螺栓在上升载荷作用下断裂，从而使 COPV 从其支座脱离，由于浮力而加速，从而以巨大的力量冲击氧箱箱底。

4) 值得注意的是，IRT 与 SpaceX AIT 的调查结果显示的直接原因是一致的，不同之处在于事故的根本原因。SpaceX 公司在其 AIT 报告中将“材料缺陷”标识为螺栓断裂的“最可能”原因，然而，IRT 并不认为“材料缺陷”是“最可能”的原因，而是将“螺栓制造损坏”“支架错误安装”“螺栓附带损伤”和“轴向撑杆其他部位断裂”均视为导致 COPV 失去支撑的可疑因素。最后 IRT 认定：此次失败是由于设计错误导致的，即，SpaceX 公司在关键部件上选择使用工业级（不同于航天级）17-4 PH SS（沉淀硬化不锈钢）铸件（“螺栓”）。并在未对工业级部件进行充分的筛选或测试的情况下进行使用，未考虑制造商对使用其工业级部件时的 4:1 安全系数的建议，并且未根据预估的飞行条件对部件进行适当的建模或适当的载荷测试。这种设计错误与猎鹰 9 火箭 CRS-7 发射失败直接相关（图 2 为螺栓、支架及复合材料缠绕压力容器）。

技术建议		所针对的技术结论
TR-1	SpaceX公司应对关键飞行部件中使用商业零件进行详细评估，并对制造商提出的相关注意事项进行充分关注。	TF-1/TF-2
TR-2	SpaceX公司应在火箭子级测试和发射台操作中建立和保持适当的吹除率。	TF-3
TR-3	SpaceX公司需要重新思考新的遥测架构，并对其遥测实施文档进行大幅改进。	TF-4
