俄罗斯联盟 FG 火箭发射失利分析

摘要：2018 年 10 月，联盟 FG 火箭因一子级未能与助推级正常分离而未能将联盟 MS-10 载人飞船送入国际空间站，2 名航天员依靠应急逃逸系统安全着陆。本文对此次发射失利和载人火箭复飞情况、故障原因进行了分析，对联盟 FG 火箭及其应急逃逸系统进行了介绍，并对俄罗斯近五年的航天故障情况进行了统计与分析，最后对此次发射失利造成的影响进行了总结分析。

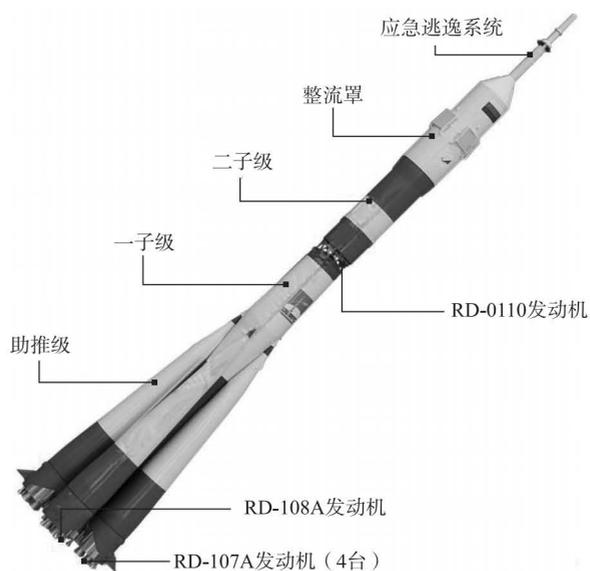
图 1 联盟 FG 载人火箭结构图

两级型联盟 FG 火箭是联盟 U 火箭的改进型，改进了助推器和一子级发动机的喷注器，提高了性能。该火箭由俄罗斯进步国家航天火箭科研生产中心研制与制造，是俄罗斯的载人型运载火箭，2001 年成功首飞，截至目前进行了 55 次载人飞船发射，除了本次发射失败，均获得成功。此外，为了满足商业卫星发射需求，联盟 FG 火箭还可以加装弗雷盖特上面级。该构型于 2003 年成功首飞，截至目前共进行了 10 次卫星发射。联盟 FG 载人火箭结构图如图 1 所示。
